케이블화재의 원인분석 및  
제도개선에 관한 연구

연세대학교 공학대학원  
전기공학 전공  
오 수 언

이 논문을 석사학위 논문으로 제출함

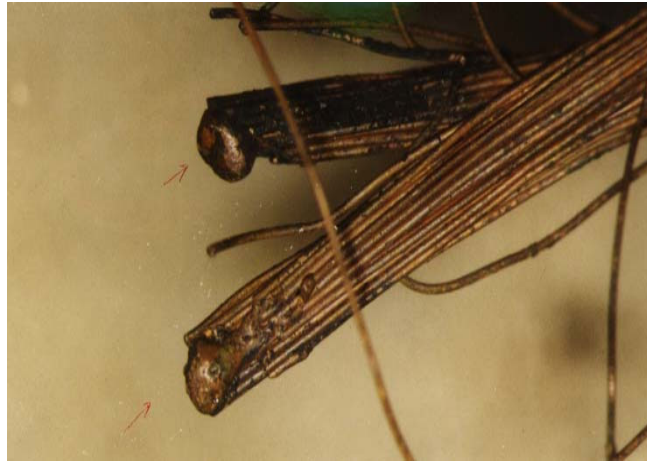
사진 3.1 코드에 나타나 있는 단락흔(합선흔)

사진 3.1 - 3.3은 단락의 여러 형태를 나타낸 것들이다.

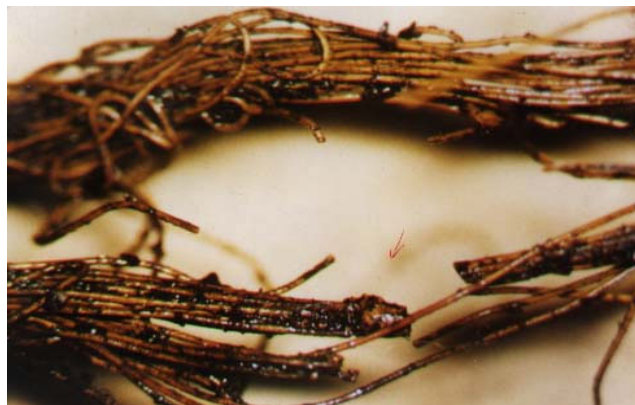
사진 3.2 코드 연결부분에서의 불완전 접촉으로 발열된 흔적  
(미세한 단락흔)

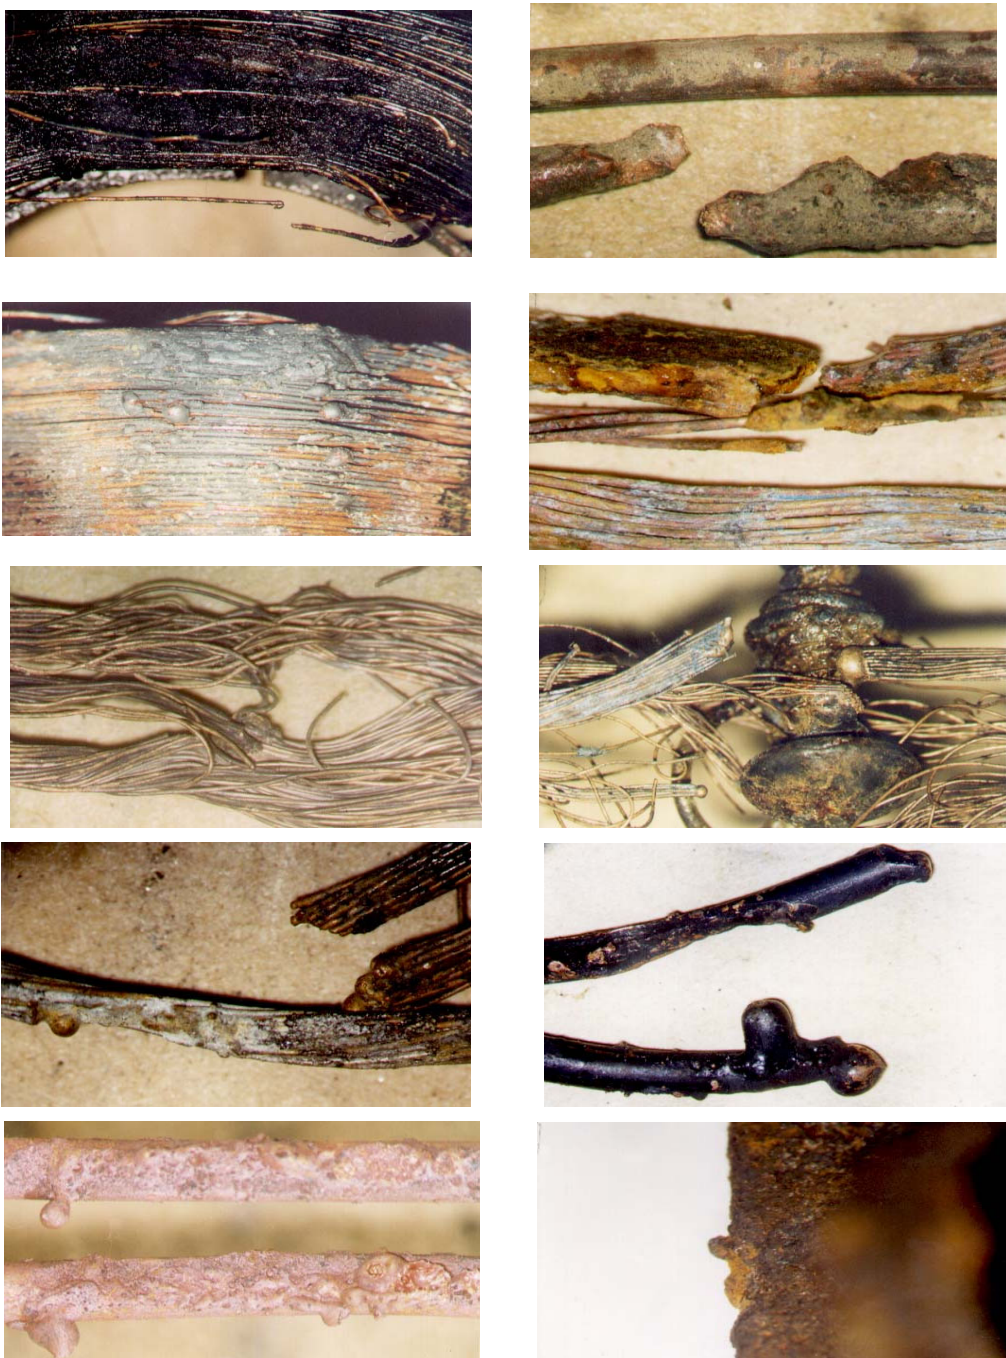
사진 3.3 단락혼의 여러형태

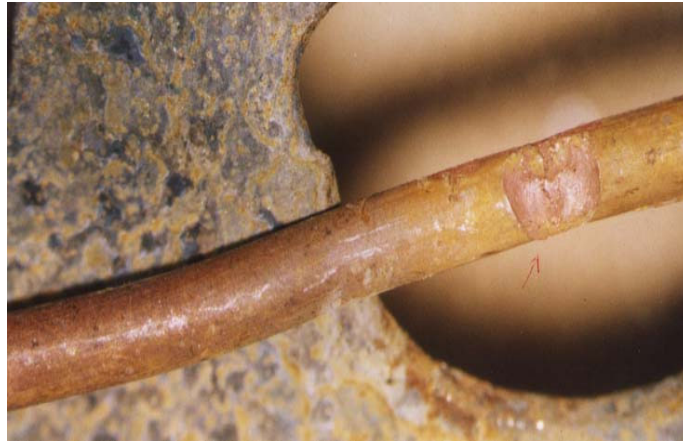
사진 3.4 천장의 배선박스과 전선간에 발생된 누전으로 형성된 단락흔

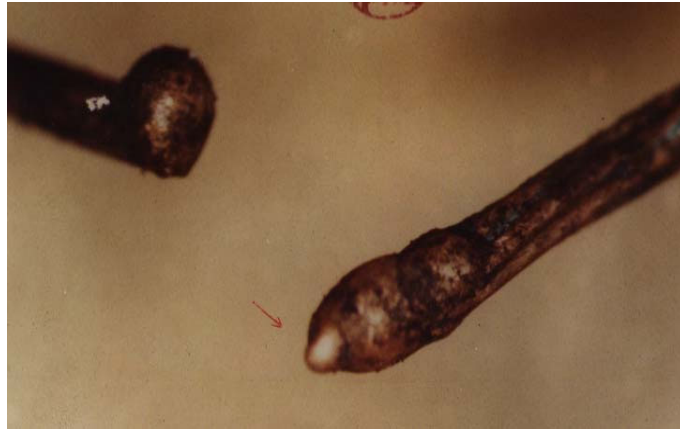
사진 3.5 과전류에 의하여 용단된 형상

르게 되므로, 부하측 부분의 수열현상이 심하며, 최초 발화되는 부분은 放熱(냉각)이 잘 안 되는 부분에서 합선현상이 일어나게 된다.

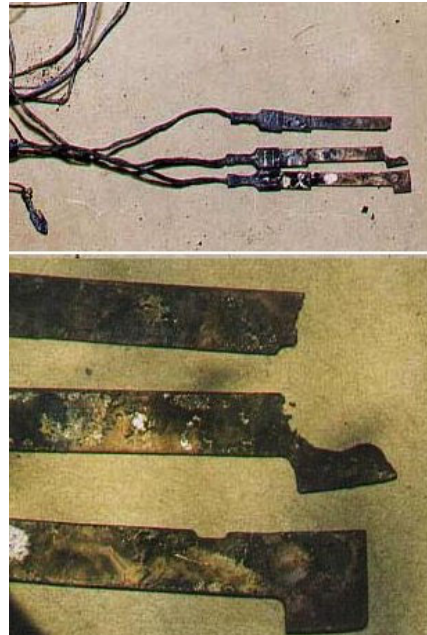
사진 3.7 냉장고 제상타이머의 접점에  
형성된 불완전 접촉 발열흔

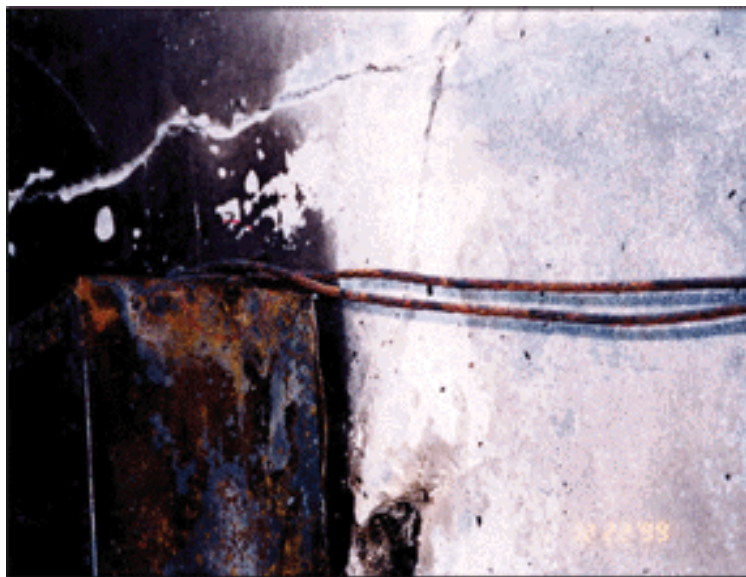
사진 4.1 분전함과 인입선의 접촉부분

된 1개소의 금속 조직에서 여러 형태의 구멍(void)과 경계면(boundary surface)을 중심으로 주상조직(columnar structure)이 관측되었는데 이것은 단락(합선)의 특징이다. 그러나 나머지 18개소의 금속 조직에서는 외부 화염에 의해서 피복이 소실된 후 단락(합선)될 때 발생하는 여러 형태의 구멍과 주상조직이 관측되었다. 즉 분전반의 날카로운 모서리와 전선이 직접 접촉됨에 따라 절연피복이 손상되어 단락(합선)된 전기화재로 판단된다.
